Quality Alert – Seat Sling for Select ExoFit™ Harnesses

Only Affects select ExoFit™ harnesses manufactured from June 2017 to the end of May 2018

November 6, 2018

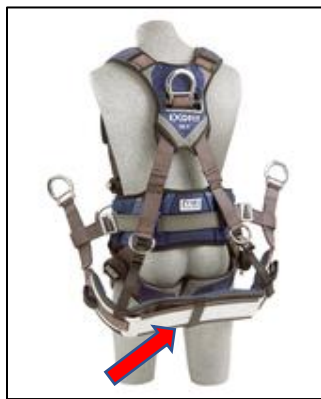
3M Fall Protection has received reports that the aluminum reinforcement plate used in the seat sling on certain DBI-SALA ExoFit™, ExoFit XP™ (inc. Arc Flash), and ExoFit NEX™ (inc. Arc Flash) harnesses can become dislodged from the webbing. In a few instances, the aluminum seat plate has separated from the harness and fallen to the ground, creating a potential dropped object hazard. There have been no reports of injuries or accidents associated with this condition. The performance of the harnesses is unaffected by this issue—they will perform properly in all respects, including as body support for a personal fall arrest system in the event of a fall, even without the added comfort offered by the seat sling.

Representative Seat Sling Indicated by Red Arrow

3M is offering a free warranty replacement of the seat sling for all DBI-SALA ExoFit™, ExoFit XP™ (inc. ArcFlash), and ExoFit NEX™ (inc. ArcFlash) harnesses with a seat sling, with a manufacture date of 17/06 (2017, June) through the end of 18/05 (2018, May) regardless of model number.

End-Users: Please inspect your harness, if you find a harness within the affected range with a seat sling, contact 3M Customer Service at 1-800-328-6146 or email us for your free replacement seat sling at 3musfbserviceaction@mmm.com. Please provide us with the model number and manufacture date when contacting us. After you receive your replacement seat sling, please remove your original sling from service and dispose of it.

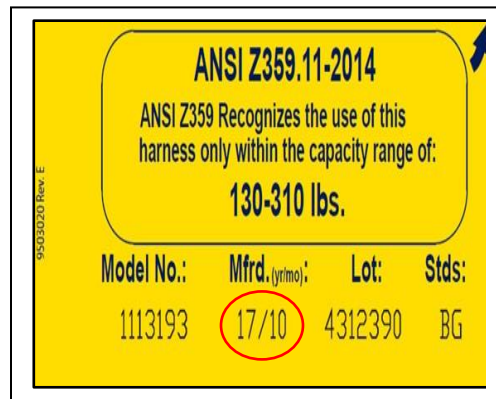
Manufacture Date on Harness shown in Red Circle

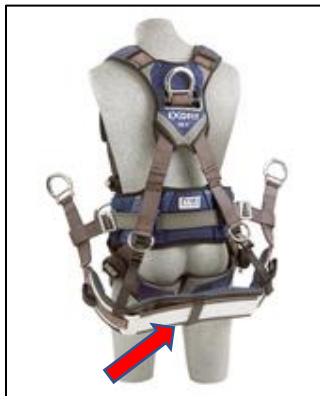
3M Fall Protection ha recibido informes que indican que la placa de refuerzo de aluminio que se usa en la eslinga de asiento puede desprenderse del tejido trenzado en ciertos arneses ExoFit™, ExoFit XP™ (incluyen los modelos para arco eléctrico) y ExoFit NEX™ (incluyen los modelos para arco eléctrico) DBI-SALA. En algunas circunstancias, la placa de asiento de aluminio se ha separado del arnés y se ha caído al suelo, lo que crea el peligro posible de una caída de un objeto. No hemos recibido ningún informe de lesiones o accidentes asociados con esta condición. El desempeño de los arneses no se ve afectado por este problema, por lo que cumplirán correctamente con su propósito en todo momento, hasta como sujeción del cuerpo para un sistema de detención de caídas personal en caso de que se produzca una caída, incluso sin la comodidad adicional que ofrece la eslinga de asiento.

La flecha roja señala la eslinga de asiento del ejemplo

3M ofrece, como parte de la garantía, un reemplazo sin cargo de la eslinga de asiento para todos los arneses ExoFit™, ExoFit XP™ (incluyen los modelos para arco eléctrico) y ExoFit NEX™ (incluyen los modelos para arco eléctrico) DBI-SALA, con una fecha de fabricación entre 17/06 (junio de 2017) y fines de 18/05 (mayo de 2018) independientemente del número de modelo.

Usuarios finales: Inspeccionen el arnés. Si ven que un arnés con eslinga de asiento se encuentra en el grupo de arneses afectados, comuníquense con el Servicio al cliente de 3M llamando al 1-800-328-6146 o envíenos un correo electrónico a 3musfbserviceaction@mmm.com para solicitar el reemplazo sin cargo alguno de la eslinga de asiento. Cuando se comuniquen con nosotros, proporcione el número de modelo y la fecha de fabricación. Una vez que reciba la eslinga de asiento de reemplazo, retire la eslinga original del servicio y descártela.
